ウェザーバケット WeatherBucket

トラブル対応マニュアル

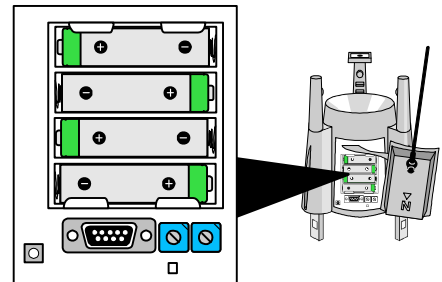
□ウェザーバケット本体のニッケル水素電池が正しく挿入されており、かつ十分な電池容量がありますか？

⇒ニッケル水素電池の電池容量が少なくなると動作が不安定になりますので、「ユーザーズマニュアル」-「ニッケル水素電池について」および「ウェザーバケット本体のセルフチェック」を参照してニッケル水素電池を充電し、正しく挿入してください。

□ウェザーバケット本体のLEDが10秒に1回点灯していますか？

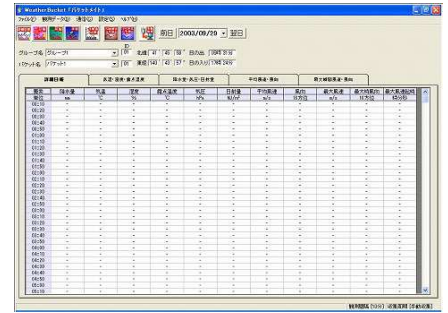
□グループ情報設定の「COM 有効」がチェックされていますか？

⇒チェックされていないと無線通信を行いません。バケットメイトのヘルプ、または「パソコン設定マニュアル」-「シングル構成時（またはネットワーク構成時）のバケットメイトの設定」を参照し、グループ情報設定の「COM 有効」がチェックされていることを確認してください。

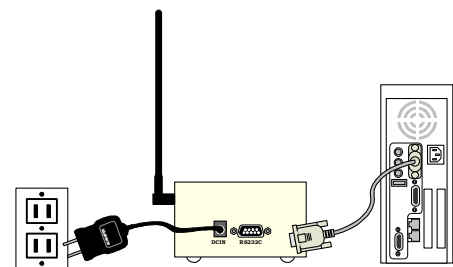
□使用可能な COM ポートにシリアルケーブルを接続していますか？

⇒「パソコン設定マニュアル」-「パソコンの COM ポート調査」を参照し、有効な COM ポート番号が割り当てられたシリアルポートに、シリアルケーブルを正しく接続してください。

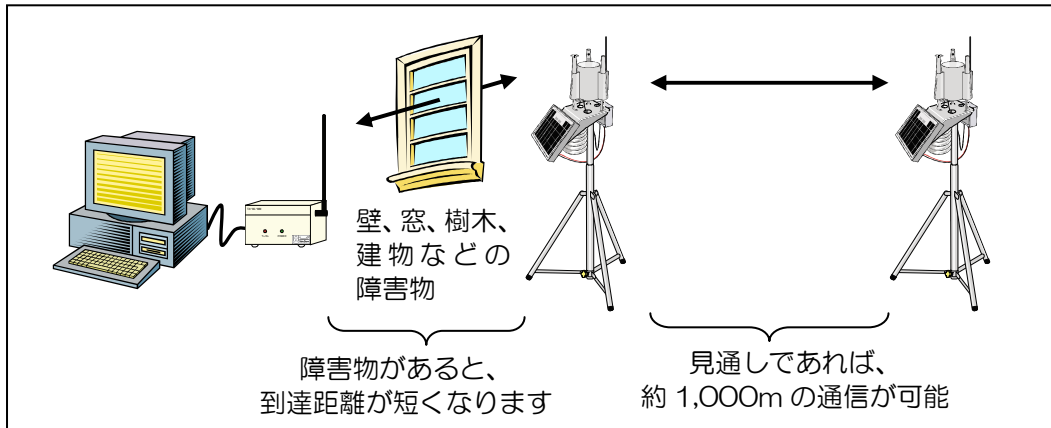
□無線到達可能距離内で通信が行われていますか？

⇒本システムで使用している特定小電力無線は、見通しでは約 1,000m の通信が可能です
が、障害物があると 100~300m 程度まで落ちる場合があります。

無線到達距離は、周囲の電波状態によっても変動します。

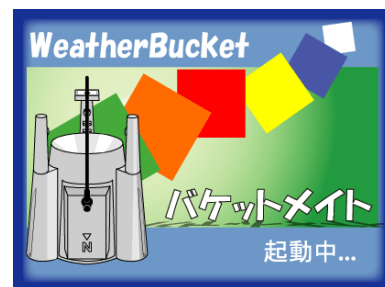
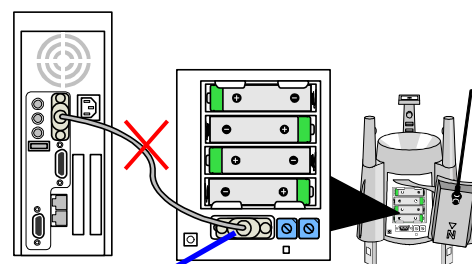
起動時は抜いてください

パソコンとウェザーバケット本体のメンテナンスポート間がシリアルケーブルで接続された状態でバケットメイトを起動したため。

ウェザーバケット本体からシリアルケーブルを抜いてください。しばらくすると起動処理が進みます。

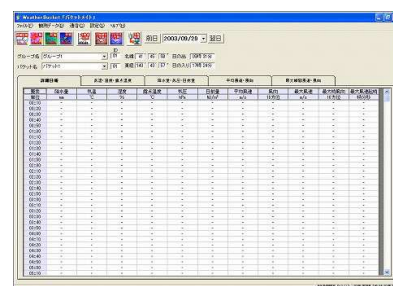
ステータスバーの収集周期に「時間」が表示されている場合は、自動収集モードで起動中です。ウィンドウ右上の×ボタン、及びメニューバーの「ファイル(F)」－「終了(X)」をクリックしてもプログラムは終了せずに常駐します。この状態で再起動しようとする、起動済みと判断してトップ画面を表示していません。

- 自動収集モード時にプログラムを終了させたい場合は、タスクバーのバケットメイトアイコンを右クリックし、「終了(X)」をクリックしてください。プログラムが終了していれば、再起動時に起動時画面が表示されます。

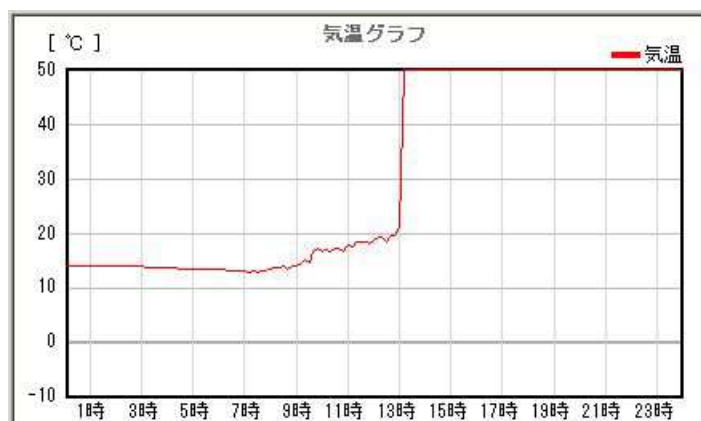
気温のグラフが下図のような異常値（急に上限値に到達）を示した。

ニッケル水素電池の電池容量が少なくなっているため、異常値が記録されている。

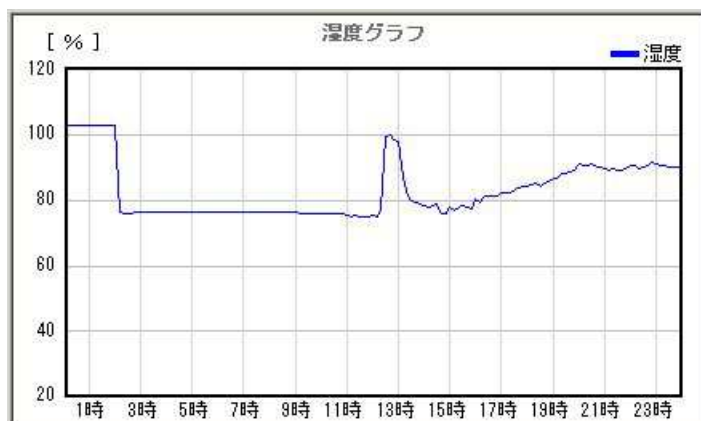
湿度グラフが下図のような異常値（急激に上下）を示した。

ニッケル水素電池の電池容量が少なくなっているため、異常値が記録されている。

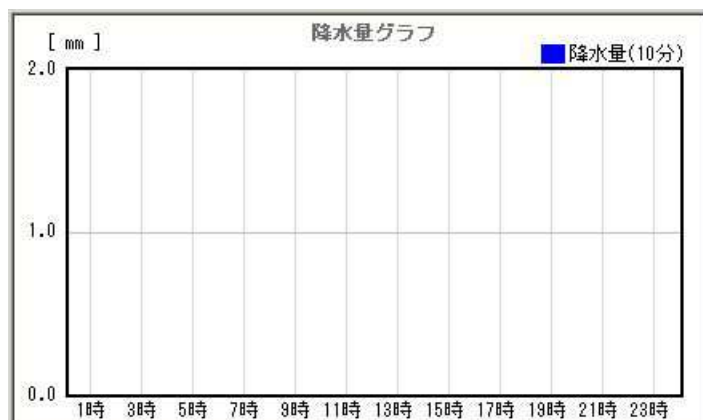
降雨・降雪時に、降水量のグラフが下図のような異常値を示す（降水が記録されない）。

流入口にゴミ、異物が詰まっている。

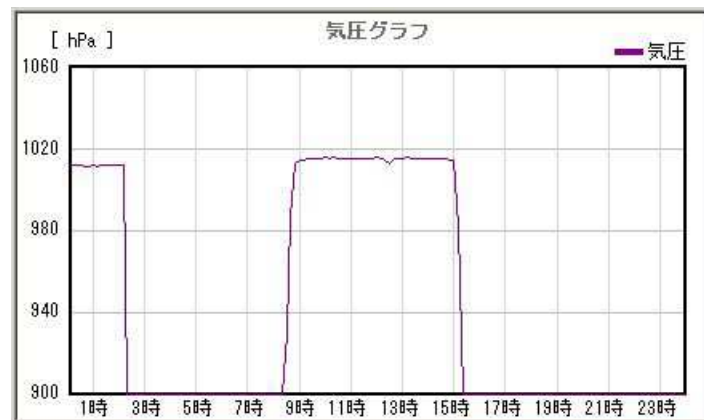
気圧のグラフが下図のような異常値を示す。

ニッケル水素電池の電池容量が少なくなっているため、異常値が記録されている。

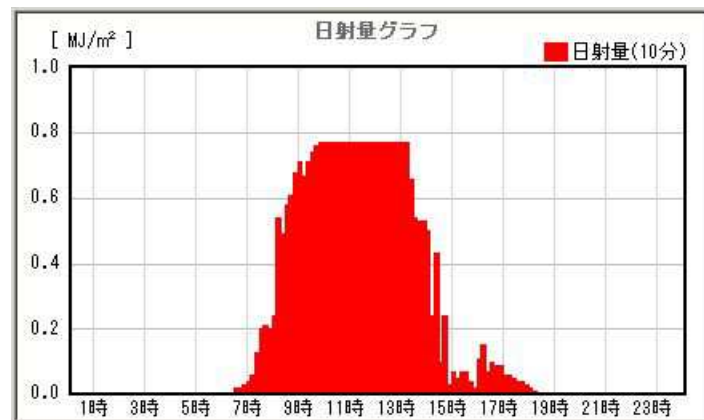
日射量のグラフが下図のような異常値を示す。

ニッケル水素電池の電池容量が少なくなっているため、異常値が記録されている。

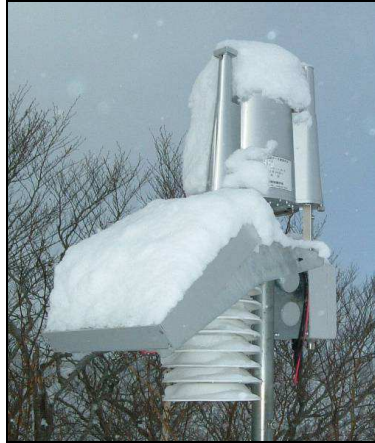
本体上部への積雪、またはセンサー部への着雪があり、超音波による風向・風速の計測が出来なくなっている。

積雪、着雪を取り除くと観測を再開します。

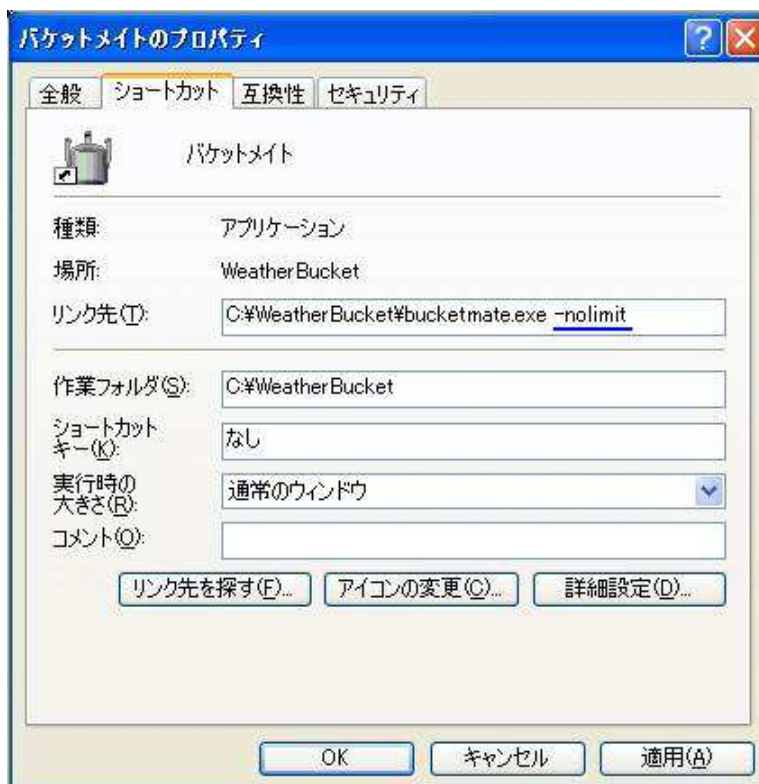
「ノーリミットモード」での起動は、以下のようにデスクトップのバケットメイトアイコンの設定を変更してバケットメイトを起動することで可能です。

デスクトップの「バケットメイトアイコン」を右クリックしてプロパティを選択し、下記の「リンク先」のところに `-nolimit` をコマンドオプションとして追加してください。以降バケットメイトアイコンをクリックすると、ノーリミットモードで起動されるようになります。

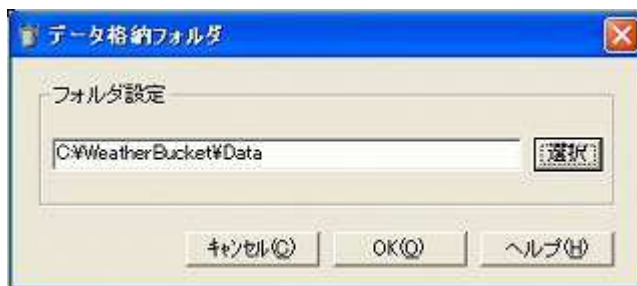
この機能を使うと他の観測地点で観測したデータを別のフォルダに格納し、一時的にデータフォルダを切り替えることで、容易に他の観測地点のデータを参照することができます。

バケットメイトの「ファイル(F)」メニューから「データ格納フォルダ(D)」で観測データの格納フォルダを指定します。

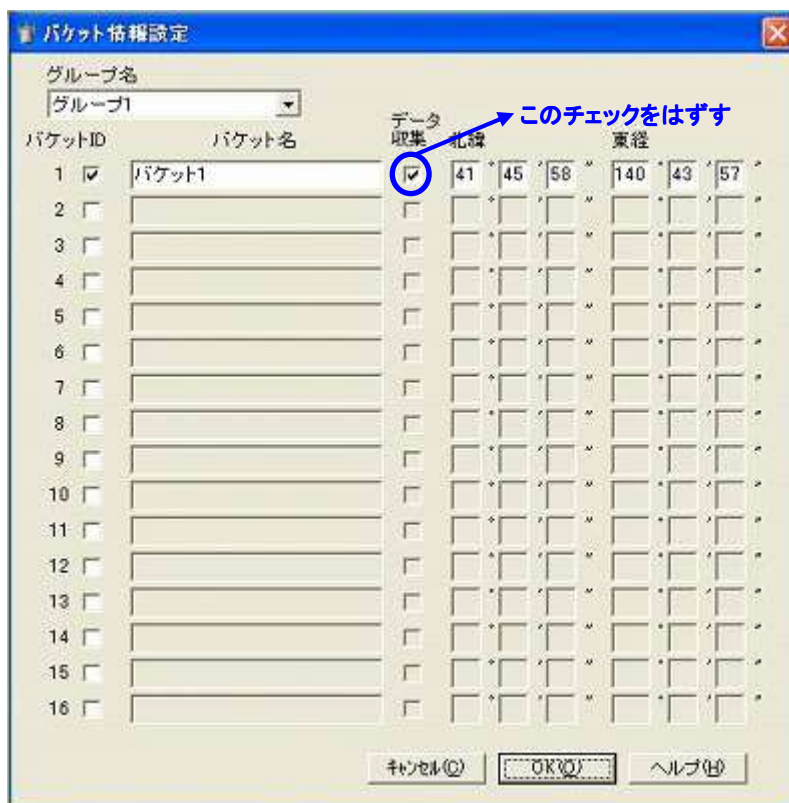
そして、「設定(S)」－「接続設定(S)」－「グループ情報設定(G)」および「バケット情報設定(B)」で参照したい観測データのグループ番号、バケット番号を追加登録すると参照可能になります。データ収集を行わないバケットについては、下記の「バケット情報設定(B)」のメニューで「データ収集」のチェックをはずすと、自動／手動収集の対象からはずれます。

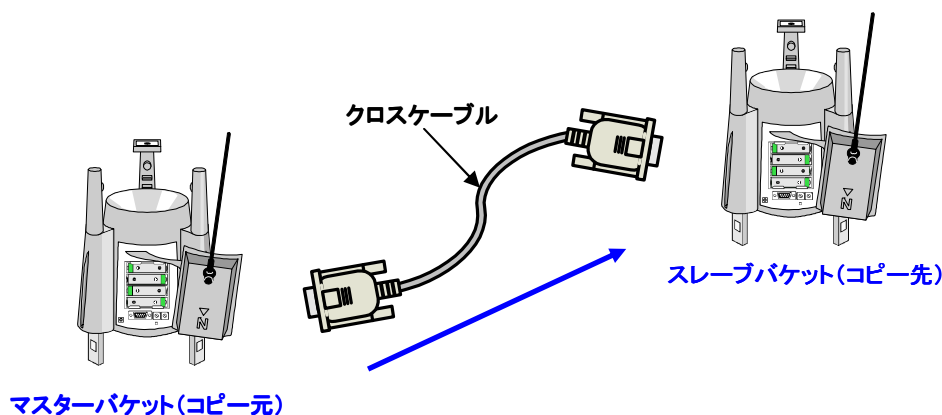
本機能は、2台のウェザーバケット間で直接内部の観測データを高速転送する機能です。ウェザーバケットを交換する場合などに利用できます。

- (1) データをコピーするためのスレーブバケットを用意します。
- (2) スレーブバケットの無線チャンネル設定用ロータリースイッチを“81”に設定します。
- (3) マスターバケットとスレーブバケットをシリアルクロスケーブル (Dsub9ピン メス-メス：市販品) で接続します。
- (4) スレーブバケット、マスターバケットの順にリセットスイッチを押下します。
- (5) それぞれのバケットの動作確認用LEDが緑色で2回点滅した後、転送が開始されます。
- (6) 転送中は、転送残容量に応じて動作確認用LEDが“赤” → “橙色” → “緑”と点滅します。
- (7) すべての転送が完了し、エラーチェック後、正常に転送が終了した場合、LEDが緑点灯して完了を通知します。エラー発生時は、LEDが赤点灯して異常を通知します。異常発生時は、(4) リセット押下から再度繰り返してください。
